5. Gépjármű műszaki állapotlap

Gyártmány: ALFA ROMEO

Típus: 166

Rendszám: KDA-605

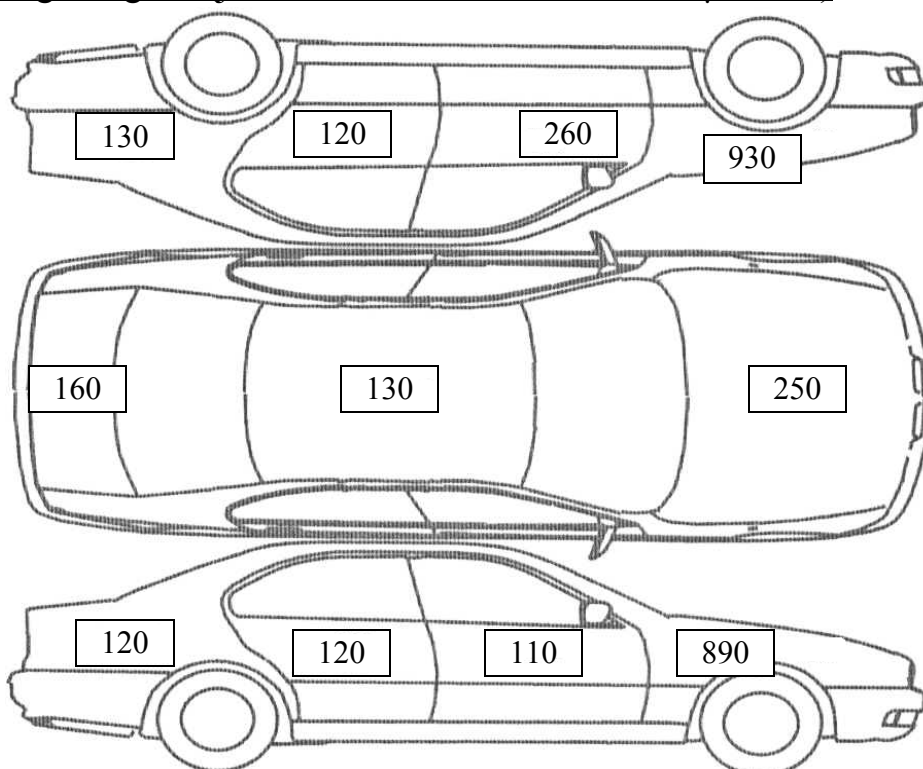
Festékréteg vizsgálat (jellemző értékek feltüntetésével µm-ben)

Bal	Jobb
	Első vészháritó	TÖRÖTT, KORÁBBAN JAVÍTOTT, FÉNYSÉRÜLT	
		MŰANYAG	MŰANYAG
	Homloklemez	TAKARVA	
	Motorháztető	KAVICSNYOMOS	
Első	Sárvédő	CSEREJOGOS	FÉNYSÉRÜLT, FÉNYEZÉSE REPEDT
	Ajtó	DEFORMÁLT (2AW)	APRÓ HORPADÁSOK (1AW)
	Küszöb	MEGFELELŐ	MEGFELELŐ
Hátsó	Ajtó (Oldalfal/Tolóajtó)	DEFORMÁLT (25AW)	APRÓ HORPADÁSOK
	Sárvédő	DEFORMÁLT (25AW)	FÉNYSÉRÜLT
	Csomagtérajtó	DEFORMÁLT (3AW)	
	Hátfal	MEGFELELŐ	
		TAKARVA	TAKARVA
	Hátsó vészháritó	DEFORMÁLT (javítható), FÉNYSÉRÜLT	
		MŰANYAG	MŰANYAG
	Tető	MEGFELELŐ	
A karosszéria állapota az átlagos üzemidőhöz képest:		ÁTLAGOSNÁL ROSSZABB

Megjegyzés: gépjármű külseje szennyezett, kisebb karcok, sérülések nehezen észrevehetőek, első forgalmi rendszám deformált, tartó cserejogos, első márkajelzés kopott, első vészháritó középső levegő bevezető rács rögzítése nem megfelelő.
